# Raport z wykonania zdjęć termowizyjnych z drona Autel Evo II

Miejski Ośrodek Kultury, ulica Cypriana Kamila Norwida 10.

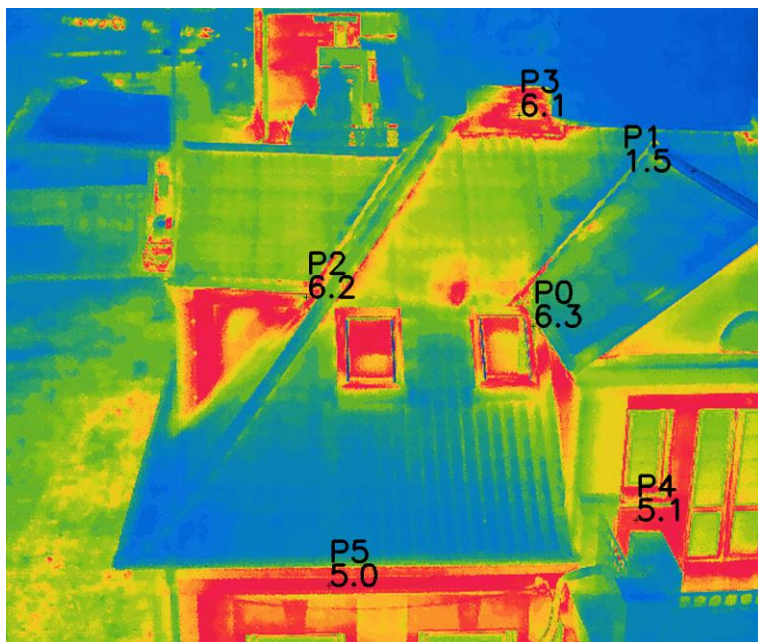
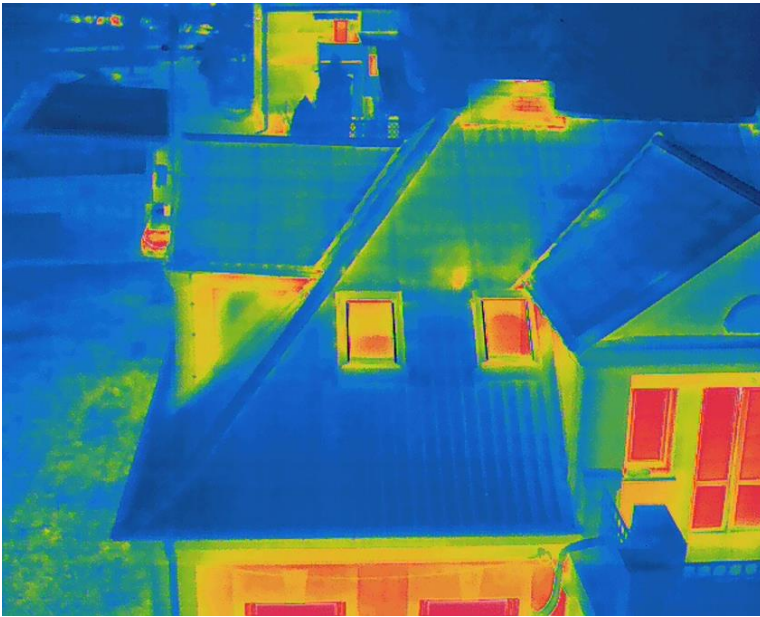
Punkt	Temp. °C
P0	6,3
P1	-5,5
P2	5,2
P3	7,2
P4	8,5
P5	6,1

Z termogramów wynikają spore straty ciepła poprzez elewację oraz kilka miejsc na dachu w okolicy okien dachowych oraz na kalenicy w obrębie komina.

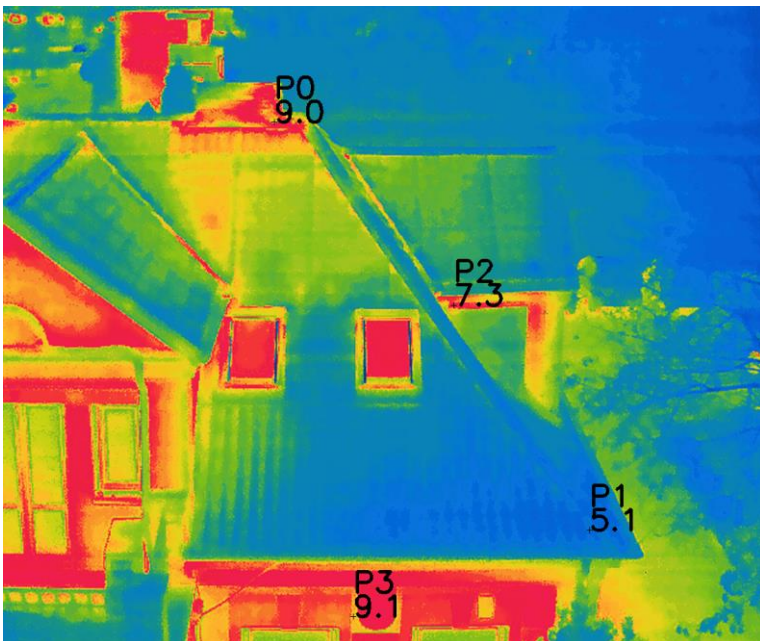
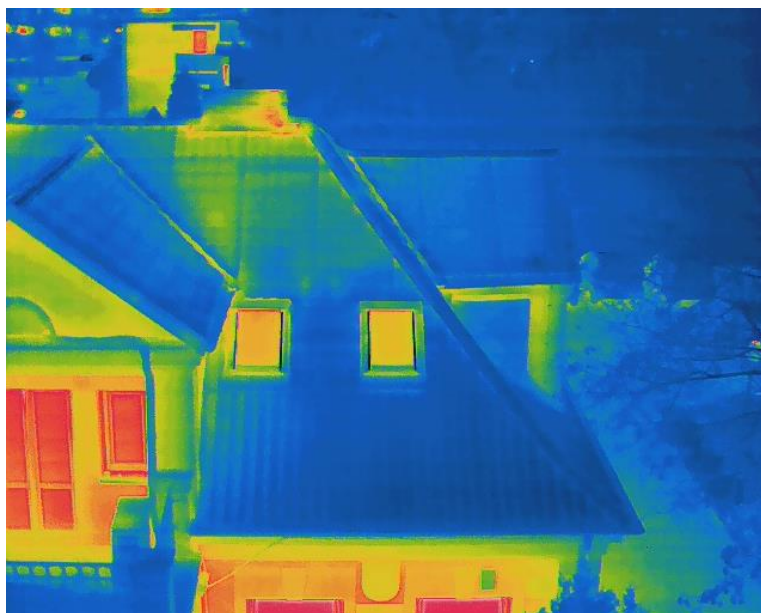
Punkt	Temp. °C
P0	9,0
P1	5,1
P2	7,3
P3	9,1

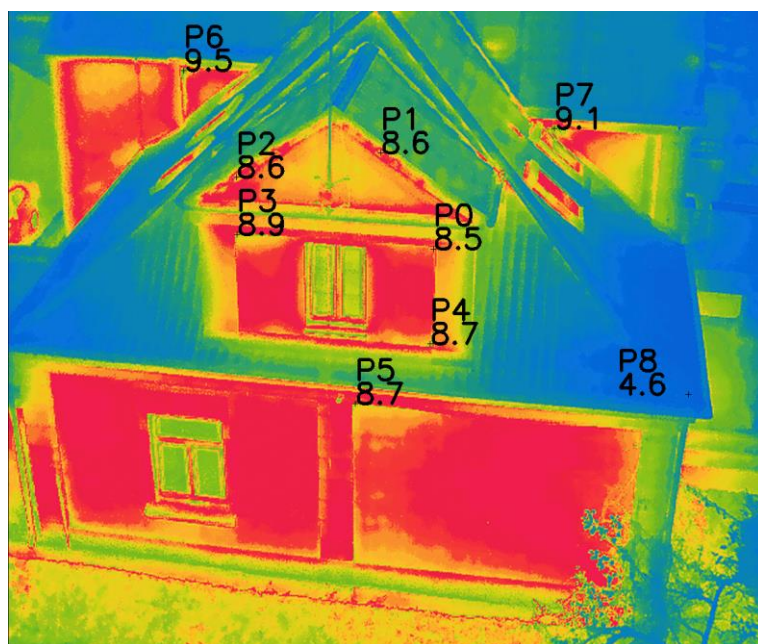
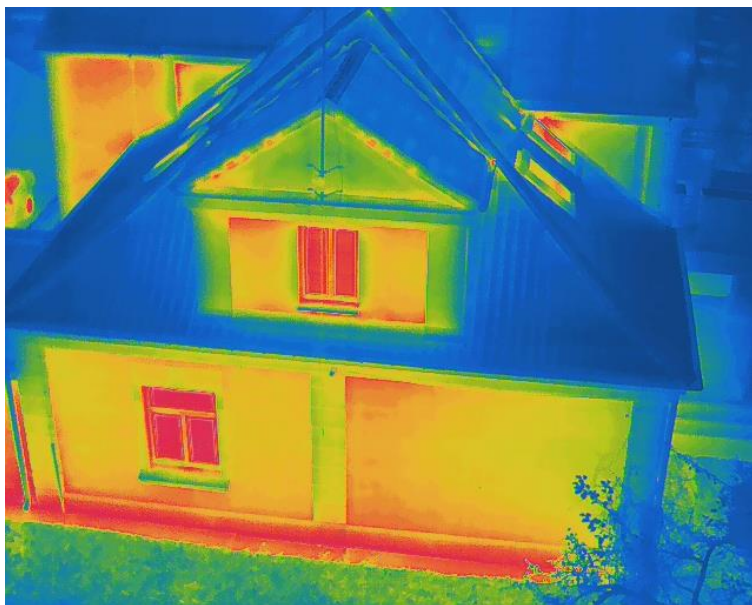
Punkt	Temp. °C
P0	8,5
P1	8,1
P2	8,6
P3	8,9
P4	8,7
P5	8,7
P6	9,5
P7	9,1
P8	4,6

Również widoczne niedostateczne docieplenie budynku oraz emisja ciepła pod okapem lukarny. Widoczne również emisje ciepła na lukarnach od frontu i tyłu budynku – frontowa być może poprzez nieszczelne lub otwarte okno.

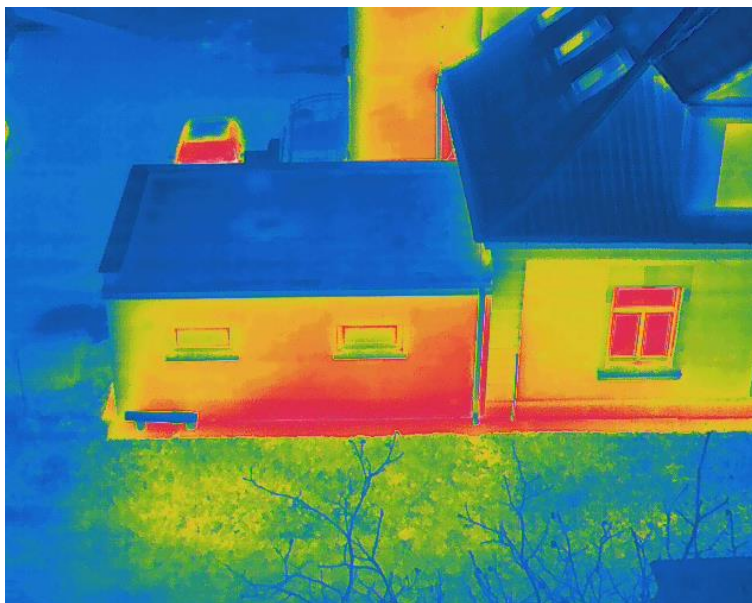
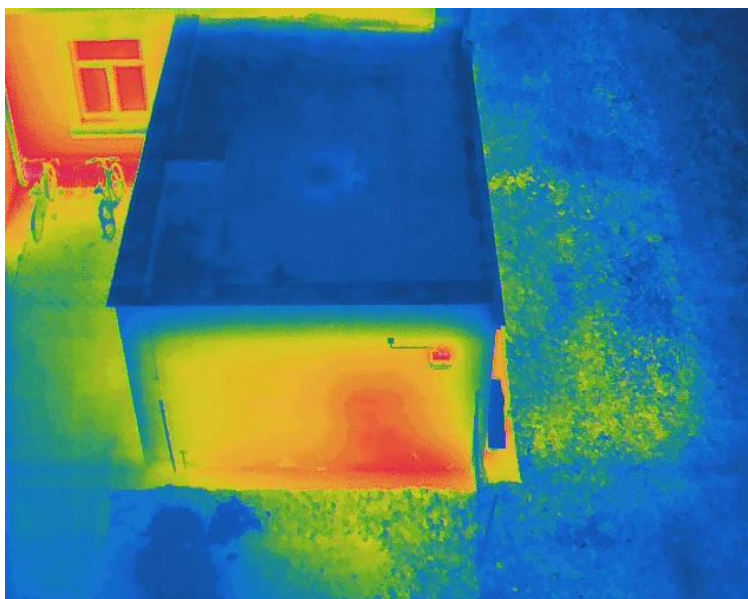
Dobudówka również jest mocno widoczna w termowizji – brak ocieplenia.

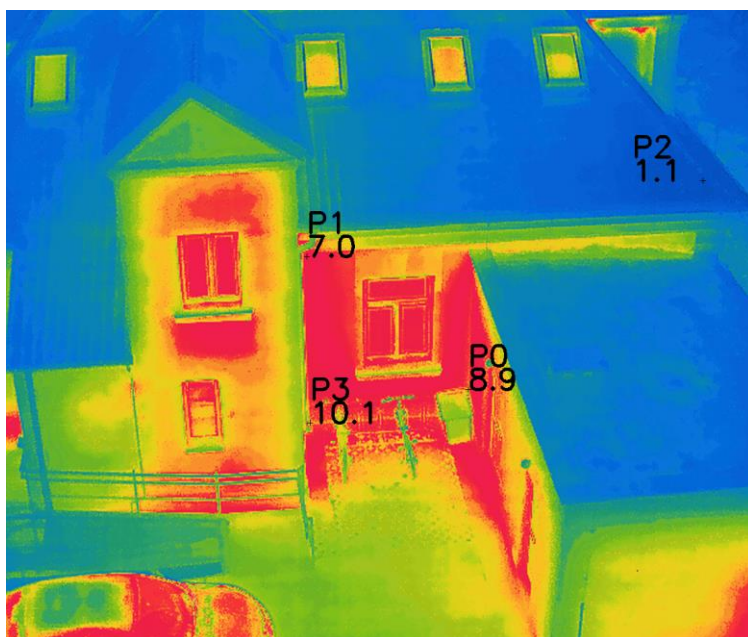
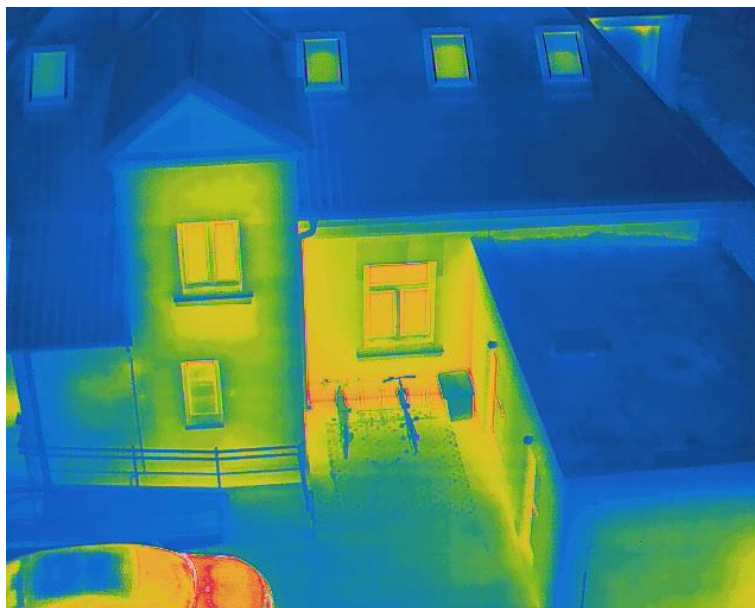
Punkt	Temp. °C
P0	8,9
P1	7,0
P2	1,1
P3	10,1

Budynek od strony zachodniej widoczny brak docieplenia budynku. Dach jednolity szczelny.

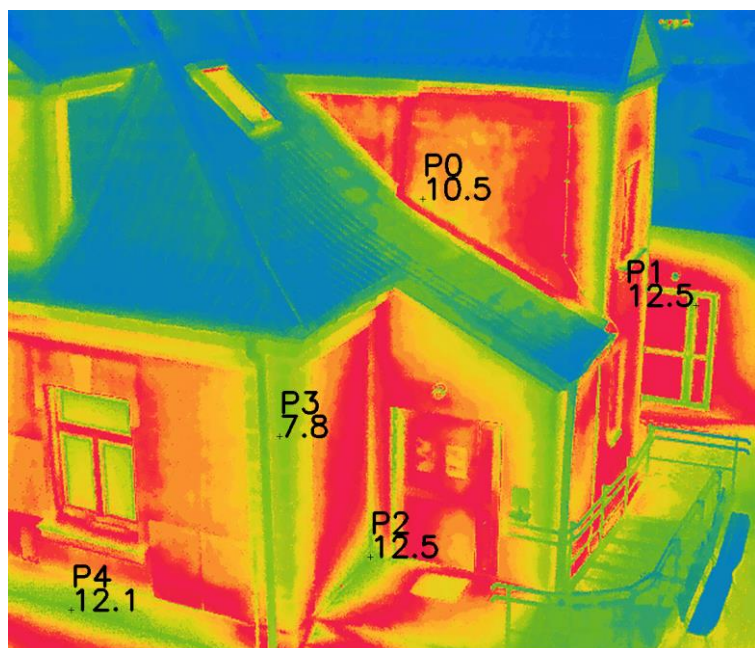
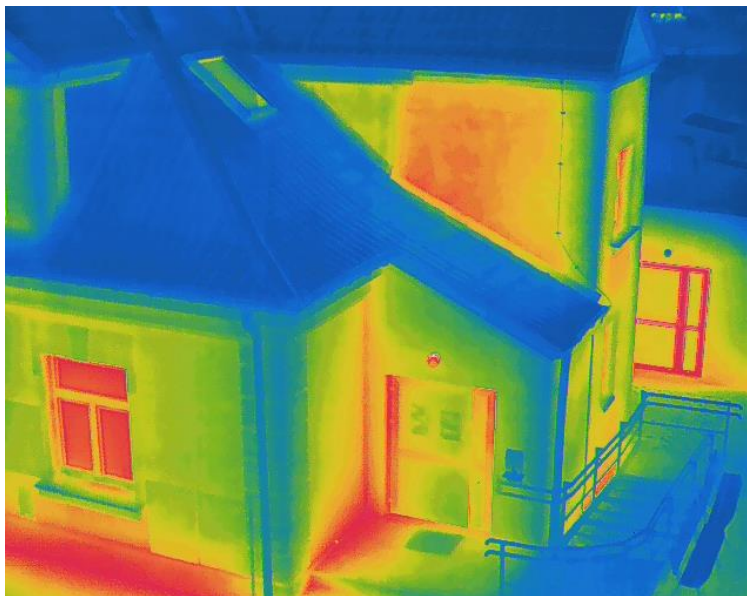
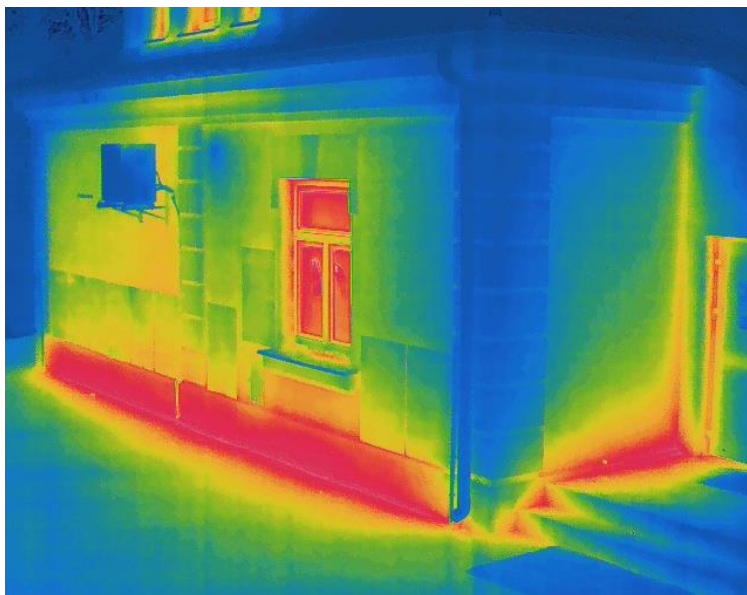
Punkt	Temp. °C
P0	10,5
P1	12,5
P2	12,5
P3	7,8
P4	12,1

Od strony północno-zachodniej widoczny ubytek cieplny w okolicy łączenia dachu (kosza) z lukarną, na elewacji oraz przy podstawie budynku (podpiwniczenie? Kotłownia?) oraz nieszczelności drzwi.
